## WESTERN INDONESIA NATIONAL ROADS IMPROVEMENT PROJECT (WINRIP) UNDER IBRD LOAN NO. 8043-ID

TECHNICAL ASSISTANCE FOR SUPPORT OF THE PROJECT MANAGEMENT UNIT  
CORE TEAM CONSULTANTS (CTC)

### Laporan Monitoring Pelaksanaan RKPPL (Quarterly) Paket-paket WINRIP No.05,07,08,11,12,13,14,15, 16 &17 Periode Januari – Maret 2017

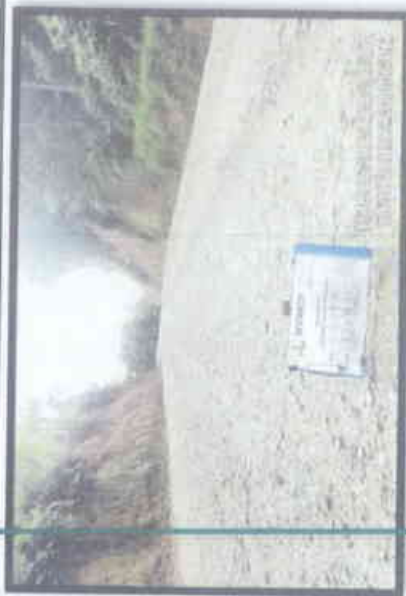
<p>Doc: 18 April 2017</p> <p>Pic.1. Start Protected Forest On Section I Sta.12-525</p>

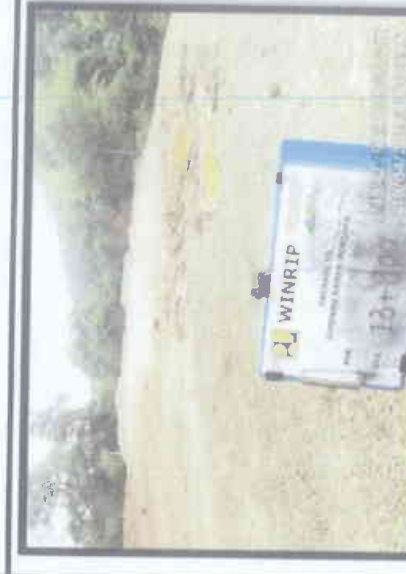
<p>Doc: 18 April 2017</p> <p>Pic.2. End of protected forest on section I Sta. 13+950</p>
<p>1.17.2.10. (b) All Quarries used must be licensed and have full legal authorization from the Local government. (c) The extraction of any construction materials will not be allowed in any National Park or other officially protected sensitive area.</p>
